3.1. Festsitzende Prothetik

3.1.1 Präparationsfehler, Platzangebot, Keramikabplatzungen

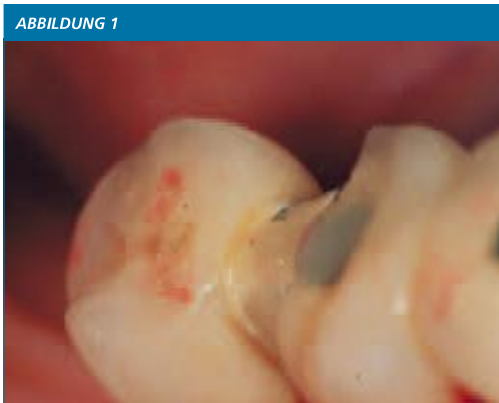
Abbildung 1

Keramikfraktur an Implantatkrone (VMK), ausgehend vom Schraubenkamin

Keramikdefekte finden sich entweder zwischen den Grenzschichten (Gerüst/Metall vs. Keramik) oder in der Schicht selbst (Keramik), insbesondere bei Verbund-Metallkeramikkrone (vgl. Abbildungen 1,2,3). Besteht ein keramisches Grundgerüst, kann die frakturierte Verblendkeramik oftmals aufpoliert werden, wenn die Funktion der Rekonstruktion noch gewährleistet und das Gerüst intakt ist. Ein Blick auf die Entwicklungsgeschichte der Keramik zeigt, dass diese durch die Suche nach bestmöglichen Festigkeitswerten geprägt war und noch ist. Mit dem Zirkondioxid-Grundgerüst hat die Dentalindustrie nun einen bearbeitbaren Werkstoff entwickelt, der in Bezug auf die Biegefestigkeit die nötige Stabilität erreicht hat. Keramikdefekte innerhalb der Verblendkeramik begründen sich häufig im Risswachstum nach Oberflächendefekten (Einschleifen, Abnutzung). Es kann aber auch ein technischer Fehler vorliegen (z.B. falsche Verblendkeramik, inkompatible WAK-Werte mit der Gerüstkeramik/Metallgerüst).

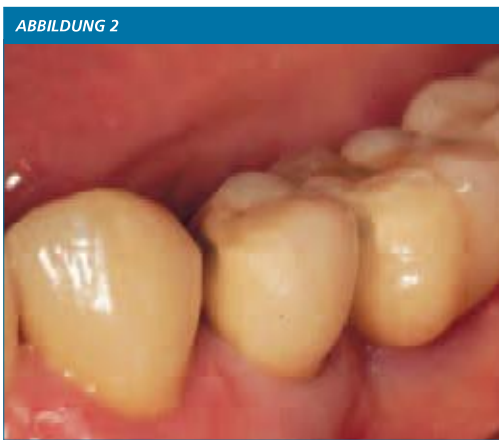
Abbildung 2

Buccale Keramikfraktur an 35 mit Bruchstelle zwischen Grundgerüst (Lava-Zirkonoxid) und Verblendkeramik. Neuanfertigung, da Kontaktpunktverlust zu 33

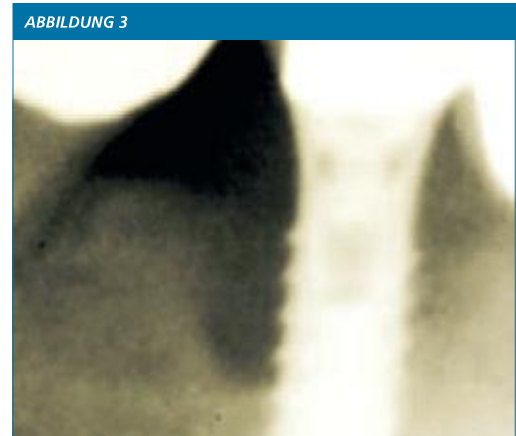
Abbildung 3

Einbruch bei einem Implantat im Brückenverbund, stellvertretend für alle Komplikationen in der Implantatprothetik (Besprechung durch andere Autoren des Kompendiums)

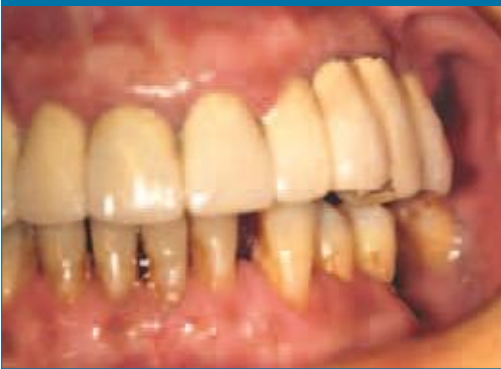
ABBILDUNG 4

Abbildung 4

Überkonturierung von verblockten Implantatkronen im Oberkiefer links mit kleinen Keramikdefekten im Demarkationsbereich. Zudem buccale Nonokklusion (Status bei Befundaufnahme für ein Gutachten)

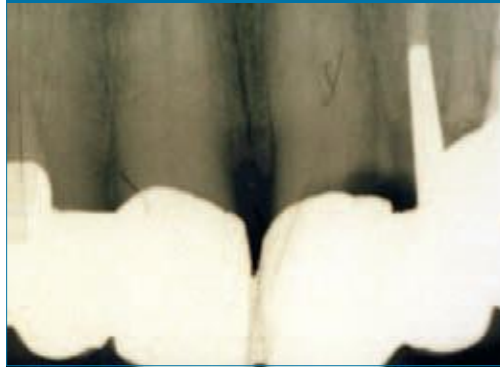
ABBILDUNG 5

Abbildung 5

Beispiel einer Karies unter einer Brücke 11-12-13-x. Entscheidend ist der Zeitpunkt mit Röntgendokumentation bei der Eingliederung

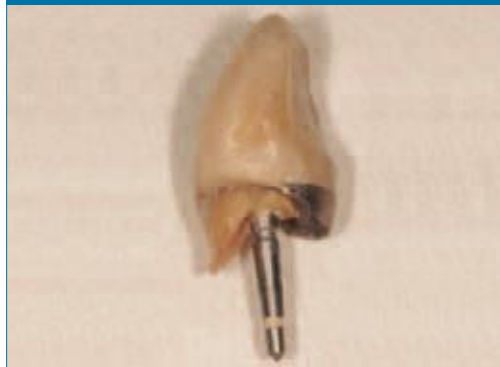
ABBILDUNG 6

Abbildung 6

Fraktur eines Zahnes mit Stift-Stumpfaufbau und Krone. Wichtig: Ursachen- und Fehleranalyse

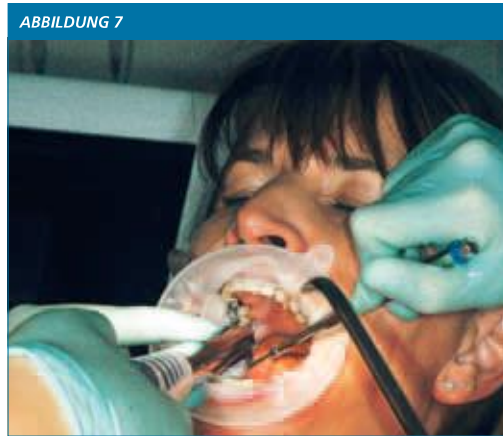
ABBILDUNG 7

Abbildung 7

Digitale Abformung: Scannen der Präparationen am Patienten

In den letzten Jahren sind auch optische Verfahren auf den Markt gekommen. Dabei kann die Präparation bereits am Patienten gescannt werden (Lava COS/iTero). Laborscanner erfassen das Meistermodell (Abbildung 7). Die Gerüsterstel-

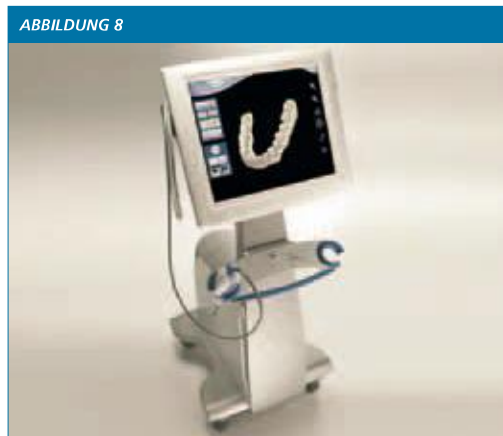
ABBILDUNG 8

Abbildung 8

Lava C.O.S. Scanner von 3M Espe

Zentren fabriziert wird³. Wissenschaftliche Studien unserer eigenen Arbeitsgruppe^{1,7} haben gezeigt, dass mit diesen Verfahren sehr gute Resultate erreicht werden können, dass jedoch das klassische Meistermodell noch immer die präzisesten Resultate hervorbringt (Abbildungen 8, 9).

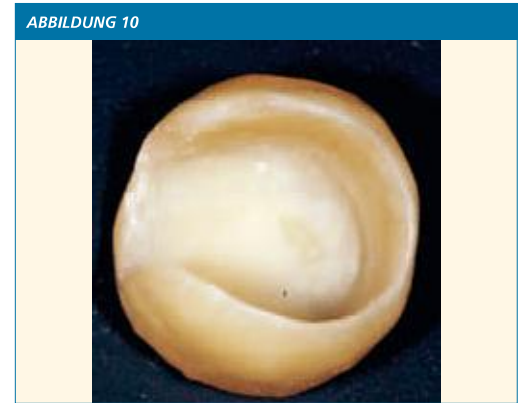
ABBILDUNG 10

Abbildung 10

Ausbruch einer Krone aus einem Brückenverbund mit Keramikfraktur: Gerüst und Verblendkeramik sind defekt. Die Brücke musste neu gemacht werden

und Neigung der Pfeilerzähne. Die Biegefestigkeit steht in Abhängigkeit zu Länge und Querschnitt und ist eine Funktion von Material (E-Modul) und Kraft. Werden die Herstellervorschriften nicht eingehalten, muss mit Komplikationen gerechnet werden. Das können Keramikabsplitterungen sein oder ganze Gerüstfrakturen (Abbildung 10).

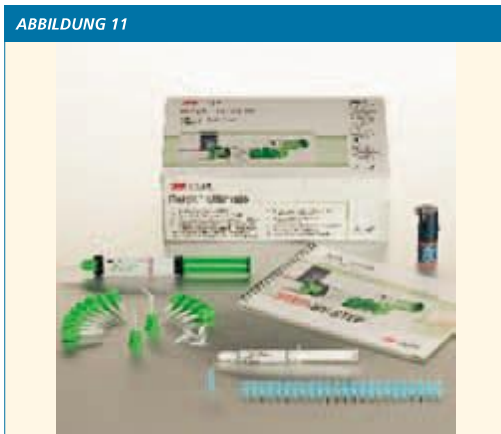
Abbildung 11
RelyX Ultimate Zementierungssystem von 3M Esp

verwendet werden, z.B. RelyX™ Ultimate. Das dualhärtende Befestigungscomposite deckt gemäss Hersteller das gesamte Indikationsspektrum indirekter Restaurationen ab. RelyX™ Ultimate bietet höchste Haftkraft bei einfacherer Anwendung. Studien bestätigten die hohe Retentionshaftkraft von Zirkonoxidkronen die mit RelyX™ Ultimate und Scotchbond™ Universal befestigt wurden im Vergleich zu anderen adhäsiven Befestigungsmaterialien. RelyX™ Ultimate wurde für optimale Leistung in Kombination mit Scotchbond™ Universal Adhäsiv entwickelt. Das Adhäsiv kann in der selbststützenden Technik, selektiver Schmelzätzung oder Etch&Rinse Technik verwendet und gleichzeitig als Primer für die gängigsten Restaurationsoberflächen eingesetzt werden. Die Formulierung von RelyX™ Ultimate enthält einen Dunkelhärtungsaktivator für Scotchbond™ Universal Adhäsiv. So kann auf einen separaten Aktivator und zusätzliche Primer verzichtet werden (Abbildung 11).
